Form No. 3482-510 Rev A

オペレーターズマニュアル

# スタンプグラインダ コンパクトツールキャリア用

モデル番号 22429—シリアル番号 420000000 以上

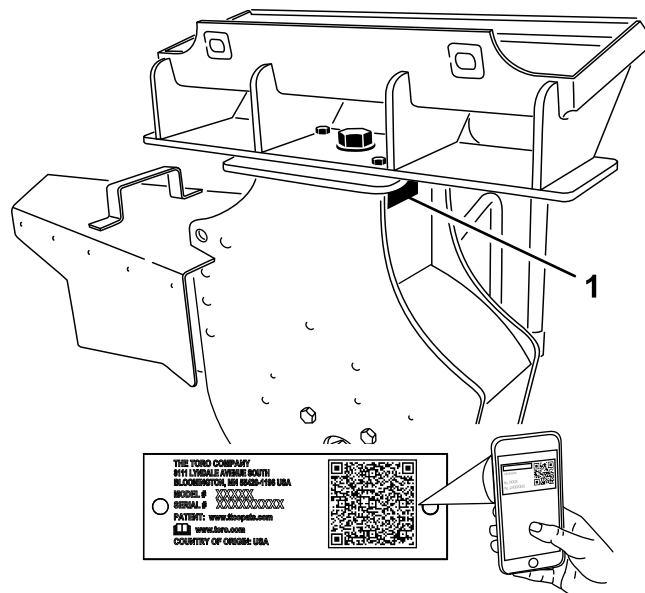
図 1

1. モデル番号とシリアル番号の表示場所

整備について、またToro純正部品についてなど、分からないことはお気軽に弊社代理店またはToroカスタマーサービスにおたずねください。お問い合わせの際には、必ず製品のモデル番号とシリアル番号をお知らせください。 **図 1** にモデル番号とシリアル番号の表示位置を示します。いまのうちに番号をメモしておきましょう。

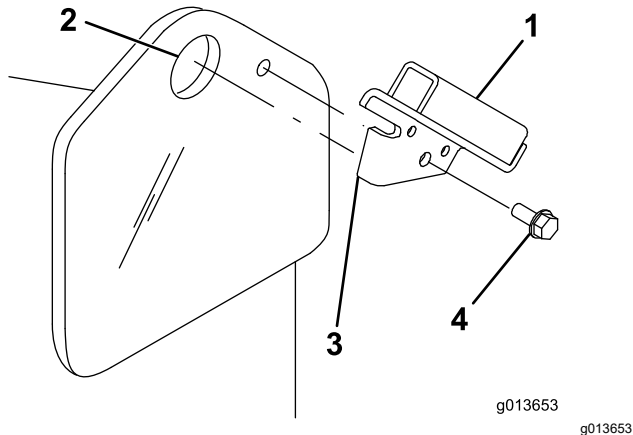
- シールドブラケットのタブをトラクションユニットの昇降ポイント穴に挿入し、ブラケットの穴とトラクションユニットフレームの小さな穴の位置を合わせる。

| 1. シールドブラケット | 3. タブ |
| 2. 吊り上げ穴 | 4. タップねじ |

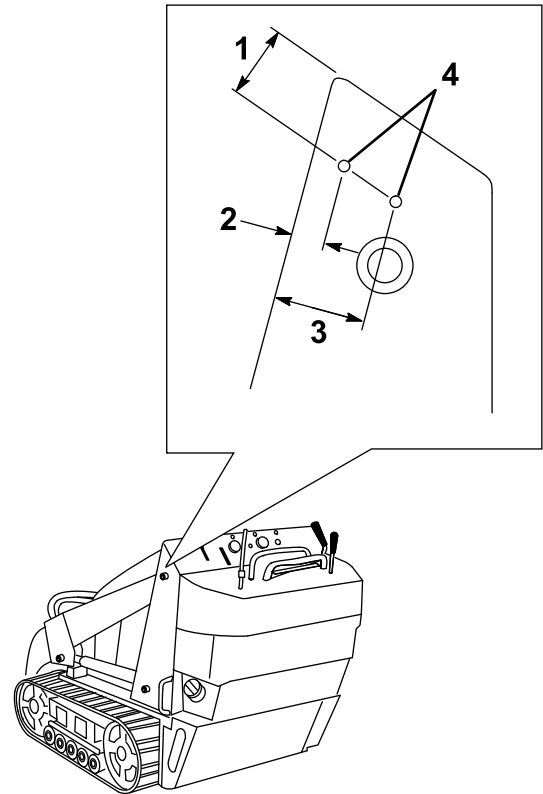
- 図のようにフレームの端から内側を測り、シールドブラケットを取り付けるための穴の位置をマークする。

| 1. 4.6 cm | 3. 4.6 cm |
| 2. 1.4 cm | 4. 取り付け穴 |

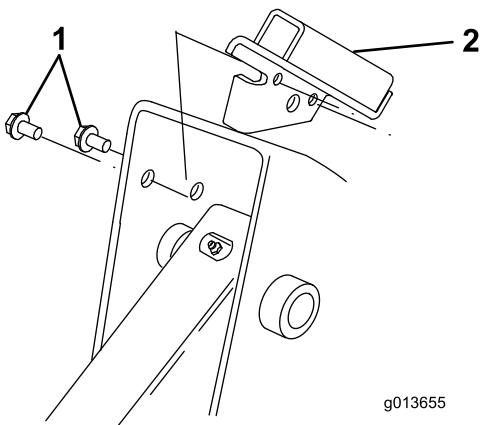
図 7

**注** ブラケットは右用と左用があります。各側に正しいブラケットを使用してください。タブはフレームの端に重なるようにし、ブラケットはローダーアームポケットの内側に配置し、ブラケットにある2つの小さな穴がフレームに開けた穴と一直線になるようにする。

1. タップねじ 2. シールドブラケット

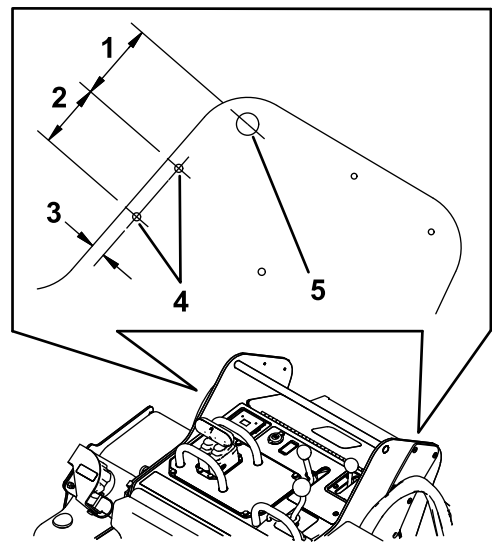
図 8

1. 図のようにフレームの端から内側を測り、シールドブラケットを取り付けるための穴の位置をマークする。

1. 7.0 cm 4. 穴  
2. 5.7 cm 5. 基準バー  
3. 13 mm

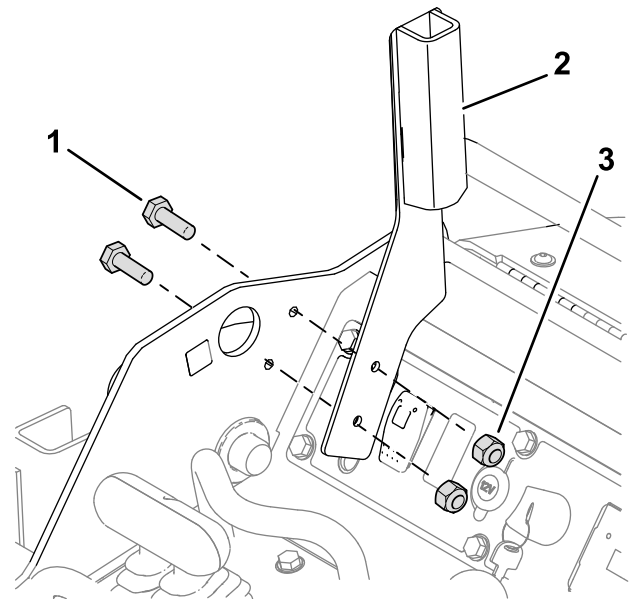
図 9

TX 700牽引ユニットの画像

1. ボルト  $\frac{1}{4} \times \frac{3}{4}$ "2本 3. ロックナット $\frac{1}{2}$ "2個  
2. 左シールドブラケット

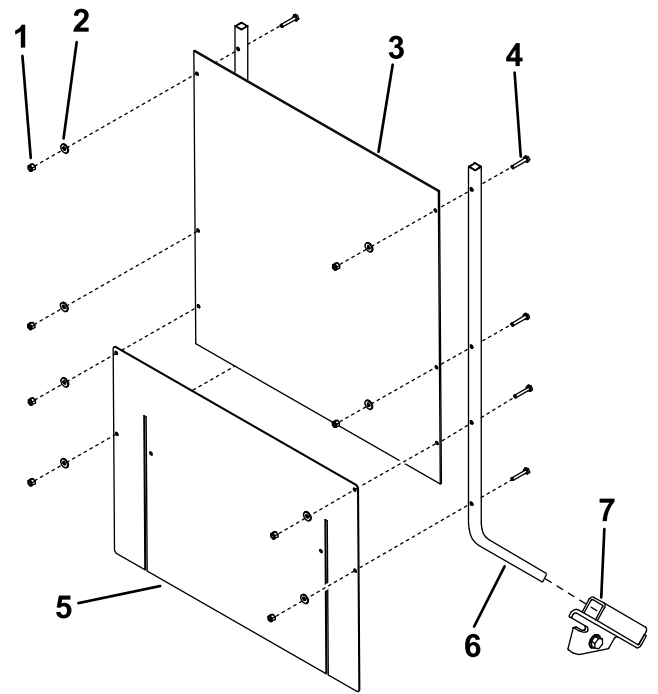
図 10

200/300 シリーズとTX 400/500 シリーズのトラクションユニット

| 1. ロックナット8個 | 5. スカート |
| 2. ワッシャ8枚 | 6. シールドサポート2個 |
| 3. シールド | 7. シールドブラケット2個 |
| 4. ボルト8本 | |

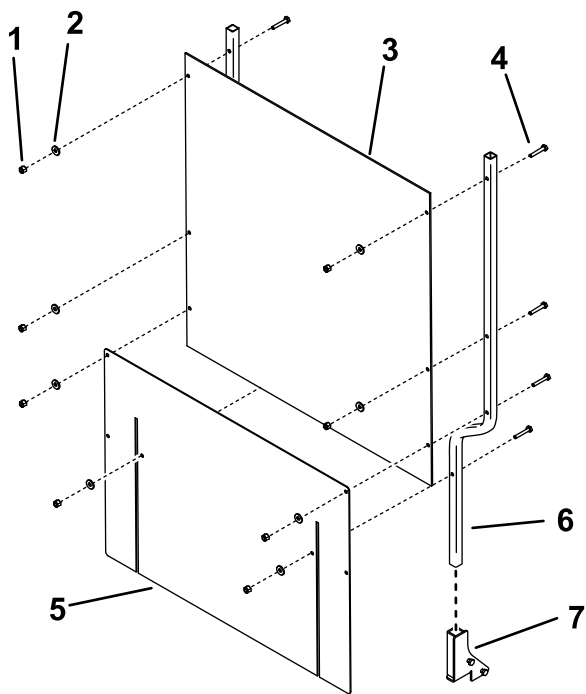
図 11

TX 700またはTX 1000シリーズの牽引ユニット

| 1. ロックナット8個 | 5. スカート |
| 2. ワッシャ8枚 | 6. シールドサポート2 個 |
| 3. シールド | 7. シールドブラケット2 個 |
| 4. ボルト8本 | |

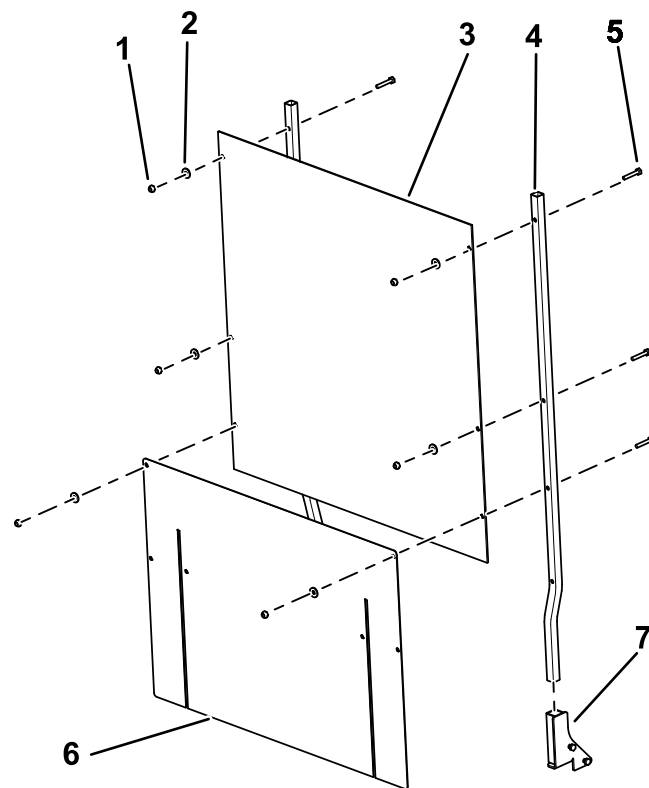
図 12

TX 1300シリーズのトラクションユニット

| 1. ロックナット8個 | 5. ボルト8本 |
| 2. ワッシャ8枚 | 6. スカート |
| 3. シールド | 7. シールドブラケット2 個 |
| 4. シールドサポート2 個 | |

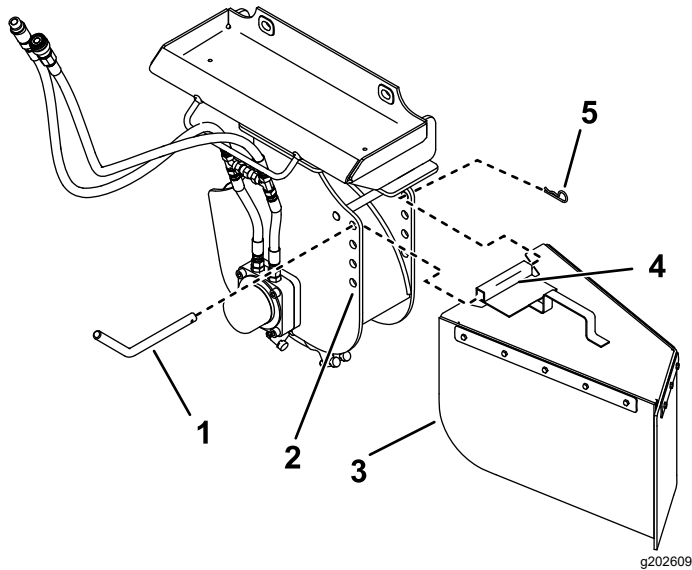
図 13

スタンプグラインダには、チップガードを取り付けるための取り付け穴が4組あります。地表面近くで切り株を削る時にはガードを上に移動し、背の高い切り株を削る時にはガードを下げて下穴ください。以下のようにしてチップガードを取り付けます

1. ガードピン
2. 取り付け穴
3. チップガード
4. 取り付けチューブ
5. ヘアピンコッター

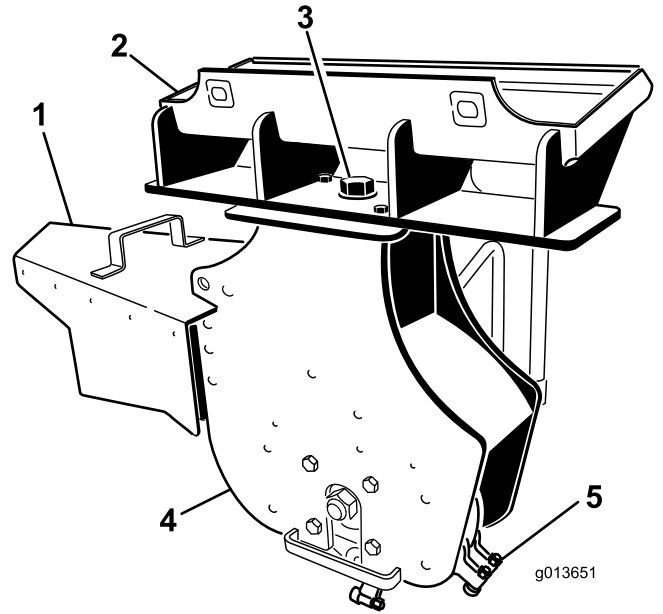
図 14

1. チップガード
2. 取り付けプレート
3. ピボットボルト
4. グラインダヘッド
5. 研削刃

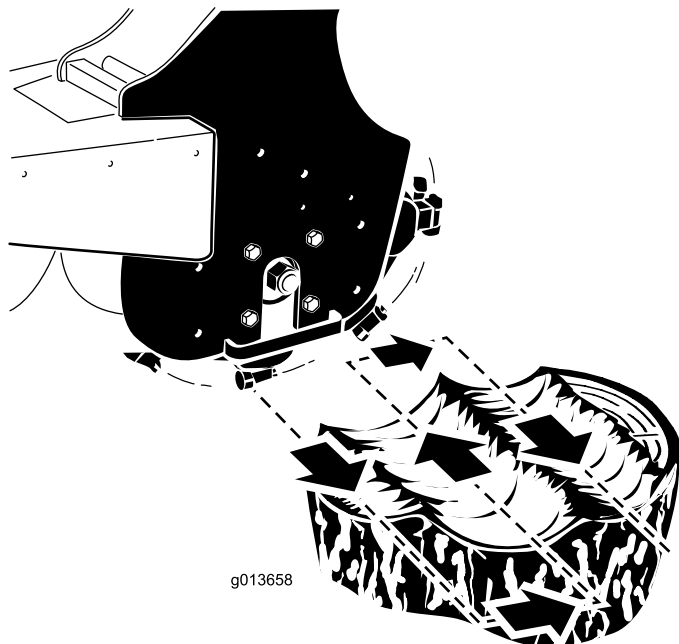
図 15

5. アタッチメントのチルトレバーを使ってグラインダーを手前に振り、木材の硬さに応じて0.55cmの深さで切りつける。

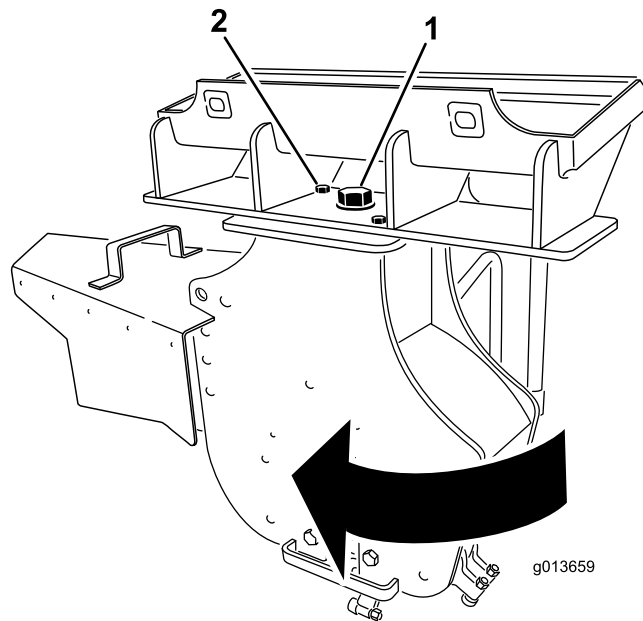
図 16

1. 大きなボルトゆるめる
2. 前ボルト外す

4. グラインダを固定している前ボルトとナットを取り外す。
5. グラインダを時計回りに30度回転させる。
6. グラインダ上部の大きなボルトを406 N·m (43.8kgm)のトルクで締め付ける。
7. ボルトとナットを前面の穴に取り付け、101 N·m (10.9kgm) のトルクで締め付ける。
8. トラクションユニットを起動し、グラインダを始動させる。
9. 根の上にグラインダを載せる。
10. トラクションユニットで根をまたぎ、根の長さ方向にグラインダを移動させながら削る。
11. 切り株が全部削れたら、グラインダの回転を止め、補助油圧レバーをニュートラル位置にする。
12. エンジンを止め、キーを抜き取る。
13. グラインダ上部の大きなボルトを緩める。
14. グラインダを固定している前ボルトとナットを取り外す。
15. グラインダを反時計回りに30度回転させる。
16. グラインダ上部の大きなボルトを406 N·m (43.8kgm)のトルクで締め付ける。
17. ボルトとナットを前面の穴に取り付け、101 N·m (10.9kgm) のトルクで締め付ける。

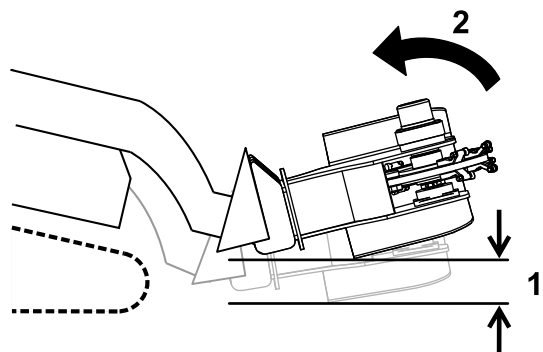
図 17

搬送する場合は、地面に出来るだけ近い位置に保持してください。地表面から 15 cm 以上の高さには上げないでください。アタッチメントを後に倒す。

1. 地表面から 15 cm 以上の高さにしない
2. アタッチメントを後に倒す。

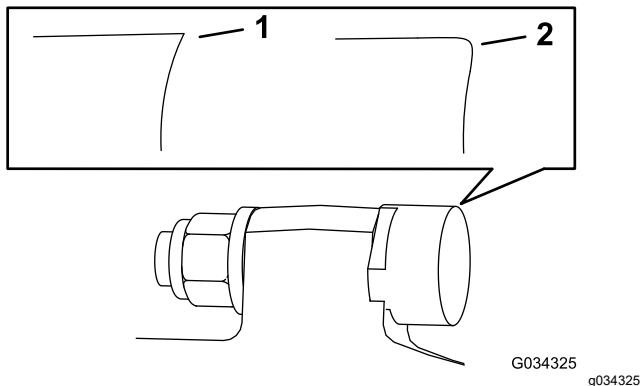
図 19

刃は3か所に印がついており、120度ずつ回転させて全部で3回使用することができます。

1. 鋭利な刃先
2. 摩耗した刃先

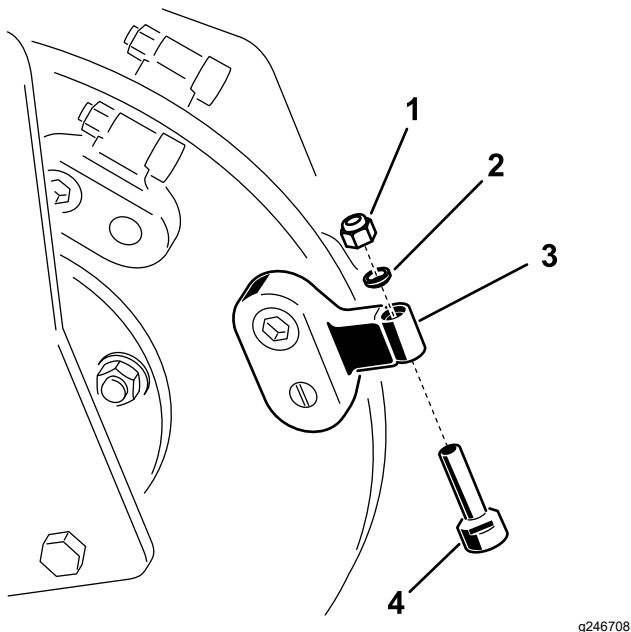
図 20

刃を固定しているナットをゆるめると刃を回転させることができます 図 20。刃を前に押し出して 1/3 回転させ、未使用の刃先を外に向けてください。ナットは 37-45 N·m 3.7-4.6 kg·m = 27-33 ft-lb にトルク締めしてください。

1. ナット
2. スペーサ
3. ツースホルダー
4. 刃
